海上安全講習会

横須賀海上保安部
平成28年3月27日

船体機器整備不良による海難事例

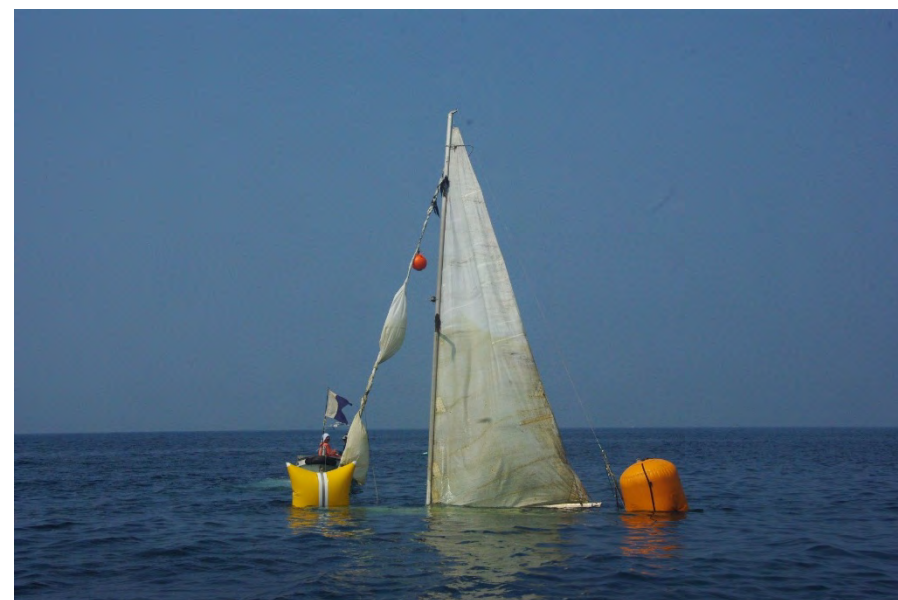
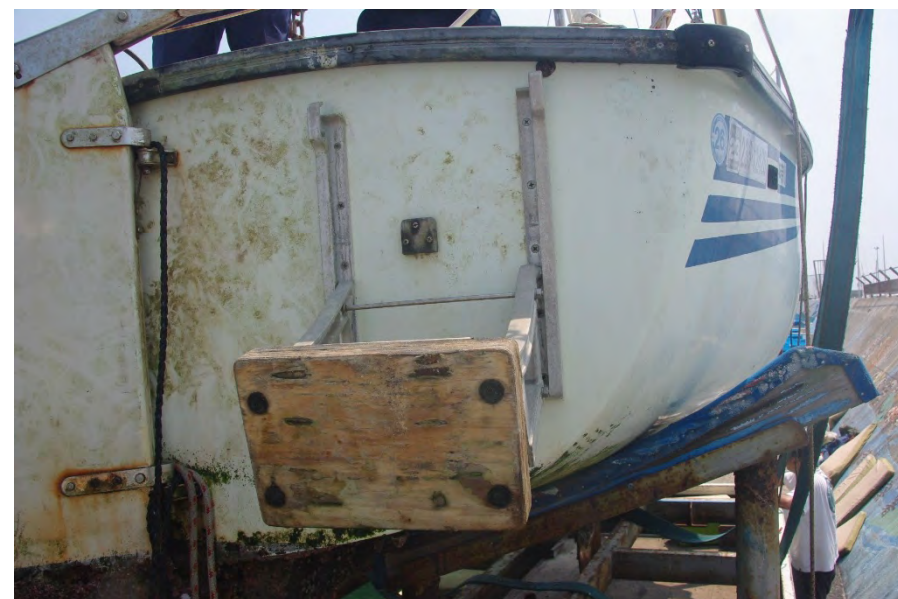
CASE 1

クルーザーヨット（船外機）

航走中、反転するため右に一杯舵を切ったところ船外機と船体の取り付け部に亀裂が生じ船内に海水が浸水し沈没。

進水から30年以上経過した船舶で、船体が劣化し強度が著しく低下していた。

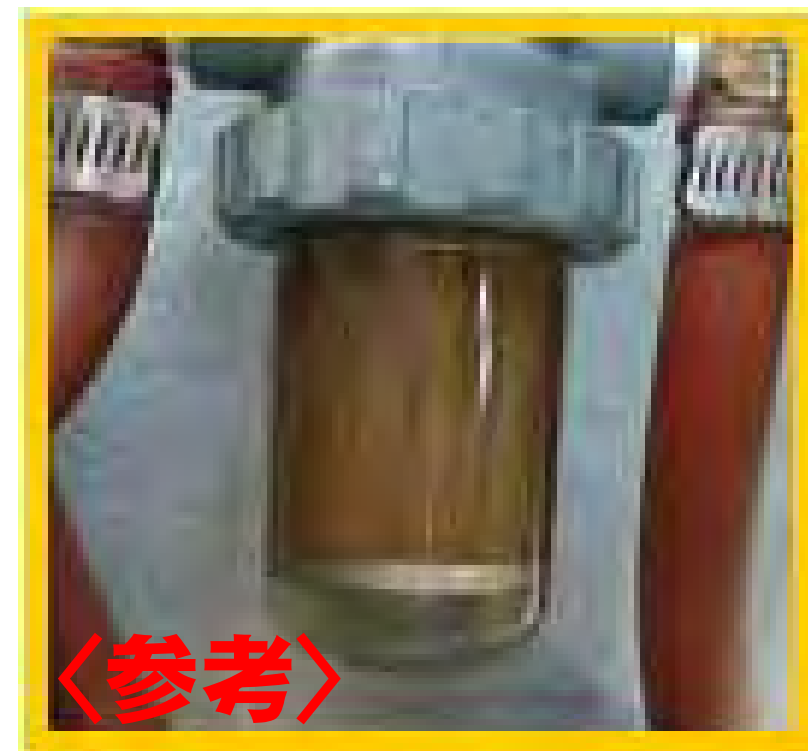
CASE 2

クルーザーヨット（船内機）

帆走していたが、セールが損傷したため機走に切り替え航行していたところ突如機関が停止した。

燃料タンク下部に**堆積したスラッジが燃料こし器に詰まり燃料供給できない状態**となっていた。

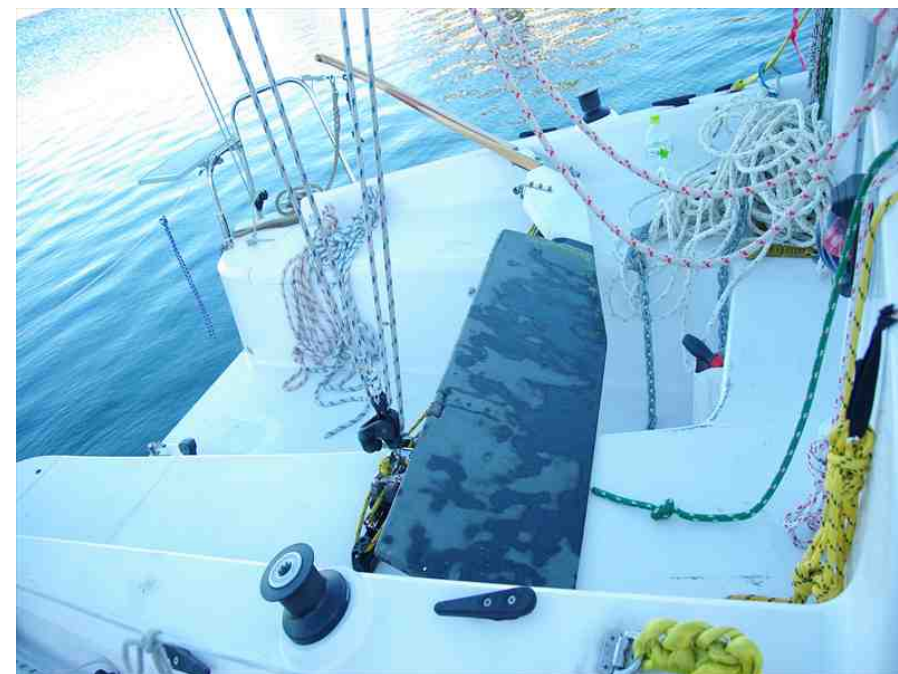
CASE3

クルーザーヨット（船内機）

機走で航行していたところ、突如ラダーの取付け金具が破損し海面と水平(平行)状態になったことにより操作ができなくなり、操船不能となった。

長年船体を使用してきたことにより、ラダー取付け金具が劣化していた。

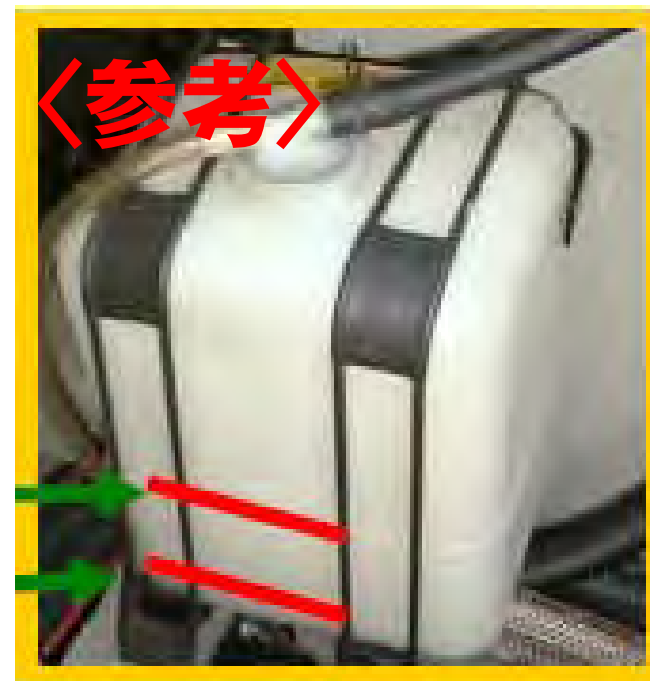
CASE 4

クーラーヨーット（船内機）

航走中、突如警報音が鳴動し、警報ランプ(オーバーヒート表示ランプ)が点灯するとともに、機関室から白煙が上がりエンジンが停止した。

クーラント内に冷却清水が一滴も入って
いなかった。

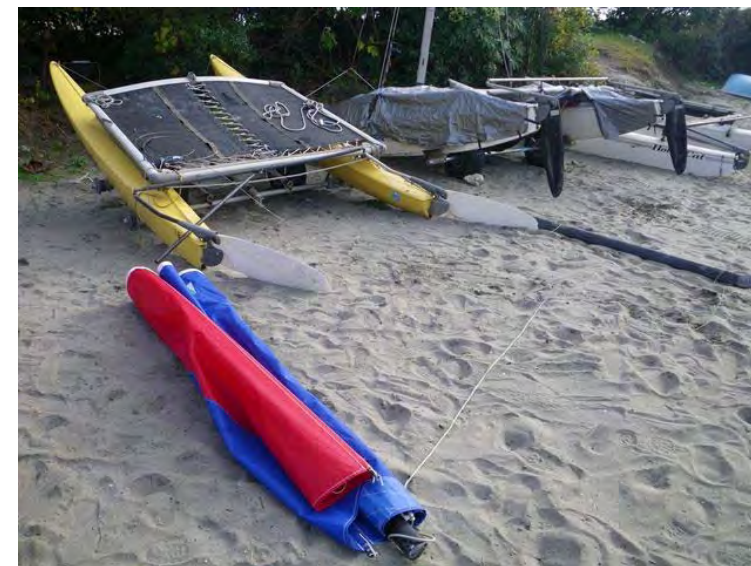
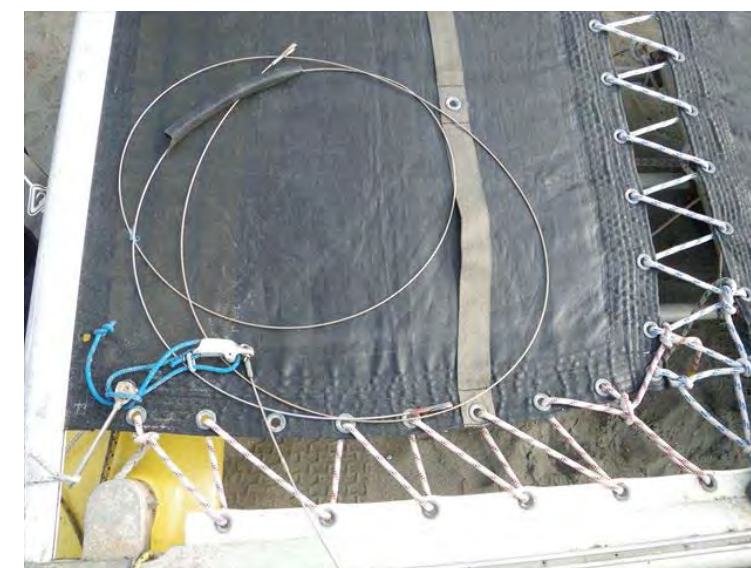
CASE 5

カタマランヨット

航走中、突如マストと船体を固定するワイヤー先端部に取り付けられた金具が外れたことによりマストが倒れ航行不能となった。

金具が緩んだ状態で出航し、船体の動揺でピンが緩み外れた。
