落水事故ケース 1 (テティス 4)

事故発生日時 2011年8月21日 午前11時10分
発生場所 小網代灯浮標沖 西南西 2.5M KFR 参加中
乗員 7名
落水者 I氏 59歳、ヨット歴40年 PFDはムストー社のフローティングジャケット

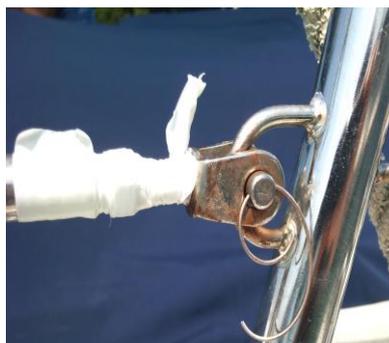
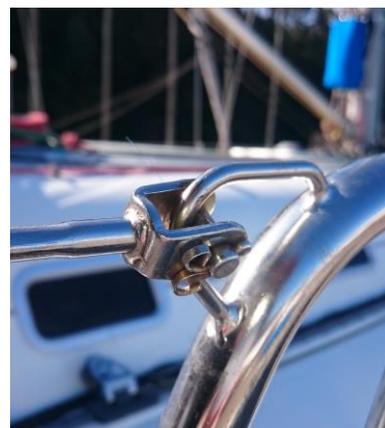
ライフラインの端末金具(フォークターミナル)のリングピンが外れた。現在は割りピンに交換。

スターボード前部上段のライフラインが切れている(後で外れているとわかる)ことが分かった。ジェネカーの収容作業は3名、破けはしたが数分で完了。
