参考資料 Yacht SALAKU weblog (2017 5月)より

事例 辛坊治郎氏「エオラス」の場合 (ライフラフトの正しい使い方についての知識がないと、生還できる可能性が低くなる事例)

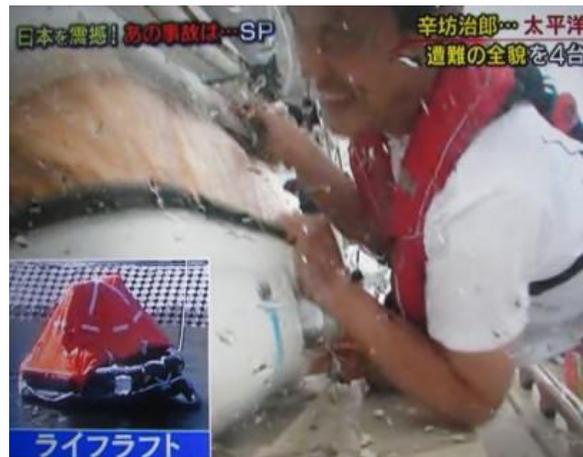
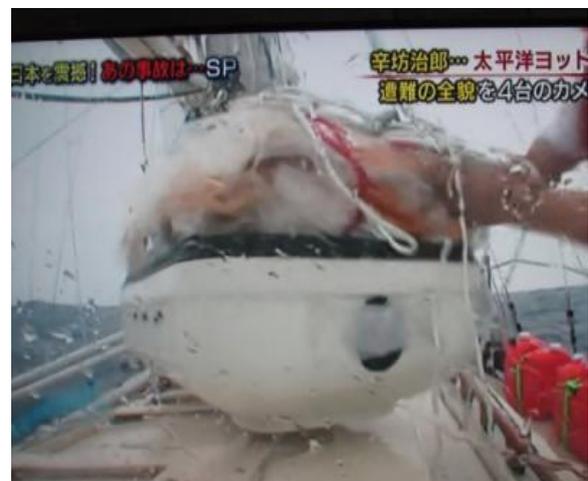
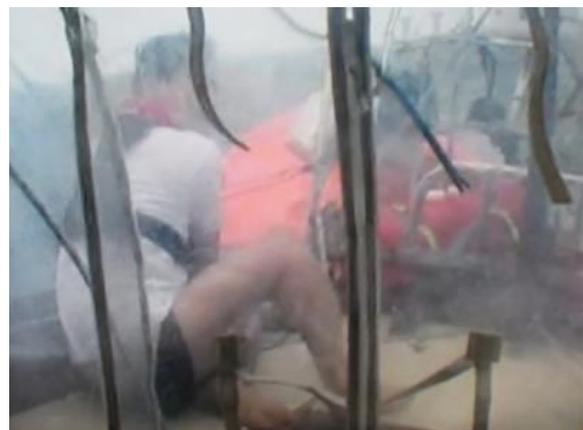
陸上での展開検査（写真はフジクラゴム社製 5 人乗りライフラフト、講習に使用するのはトーヨーゴム製）

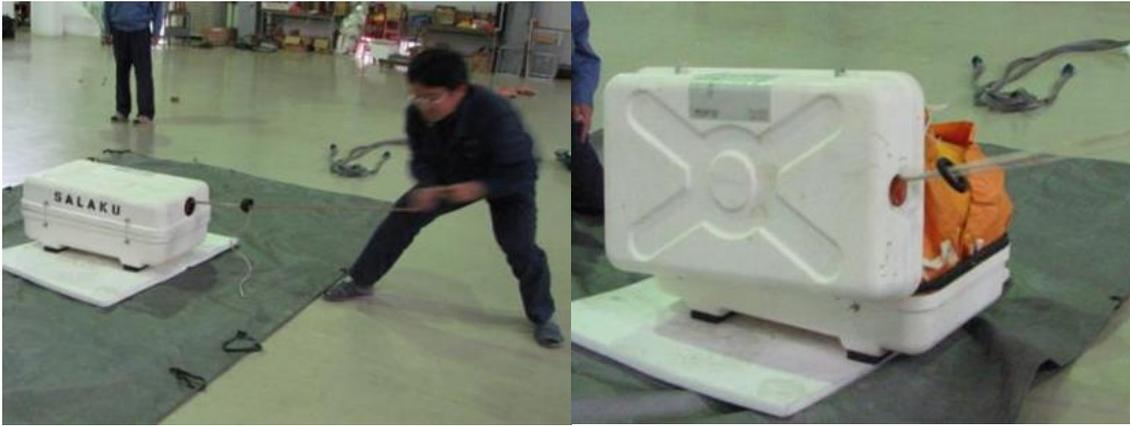
定期検査の際、検査員が実際にロープを引いて気室に内臓ポンベの CO2 を注入しようとしている。この際、白と赤の二本のロープがケースの側面から出ているが、白は舳ロープでラフトが艇から離れないよう艇に結んでおき、艇が沈む場面ではナイフで切り落とすことになる。

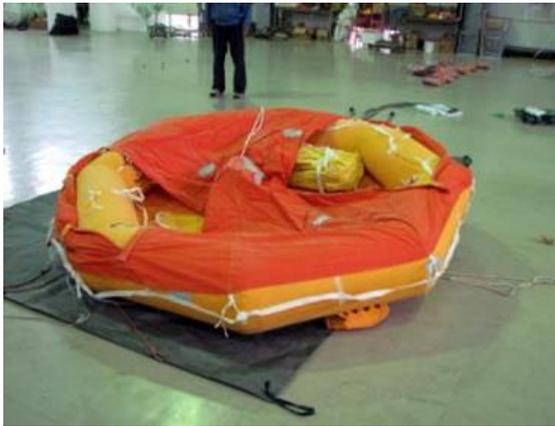
赤のロープが CO2 ガスの弁を開くトリガーで、強く引きこむ。CO2 が入り始めライフラフトの気室が膨らむことにより、コンテナは自然に上下に別れて開く。この時に紐は勝手に切れる。

1 分もすると、こうしてほとんど開き終わった。フジクラゴム製 5 人乗りライフラフトを海上で開くと、ヨットと繋がった舳い綱にコンテナの上側ケースとライフラフトを包んでいた黄色い袋がぶら下がることになる。この黄色い袋には乗り移ってからすぐに必要になるかもしれないものが取り付けられている。

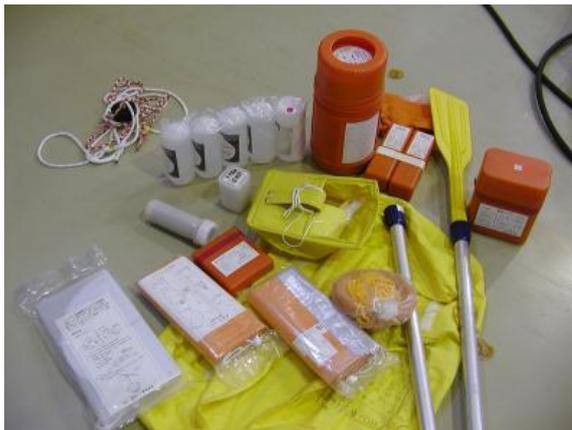
袋の中にはこれらの装備品が入っている。オレンジ色の円筒形の物には医薬品や包帯などが、その右の長方形の箱にはビスケット、黄色い楕円の右にあるのは「火せん」や信号紅炎が入った箱。

飲料水、アカ汲みとスポンジ、銀紙が見えているのが保温のために被るものだ。さらに組み立て式レーダーリフレクター、SOS を点滅信号として発進できる小型ライトなどもある。

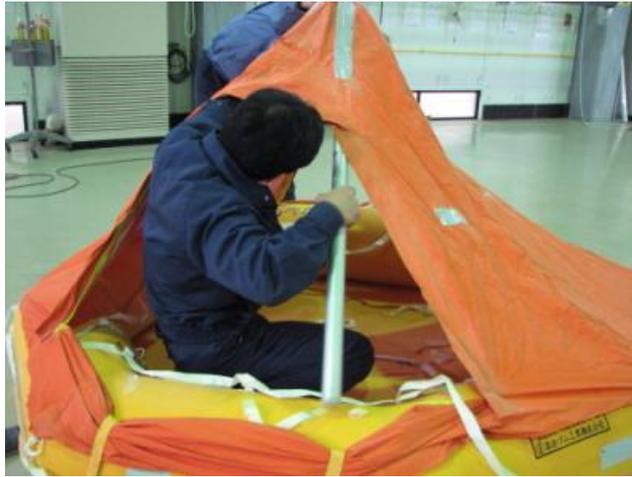
トーヨーゴム製は気室が膨らむと同時に屋根のアーチ部分も立ち上がるようになっているのだが、フジクラゴム製のは艀装品袋からアルミ製の棒 2 本を取り出して繋ぎ、屋根の柱として立てなければならない。平

穏な海ならたいして難しい作業ではないが、波が高い時は座ったまま慎重にしないとライフラフトが転覆する可能性がある。もし艀装品袋を開けたままで転覆したら、貴重な水や食料などを海へ流失させてしまう。

トーヨーゴム製ライフラフトの場合は膨張式の屋根アーチがあるので転覆した場合の回復は容易だが、いずれの場合も成立させてから乗り込む必要があり、訓練での実践が大切だ。

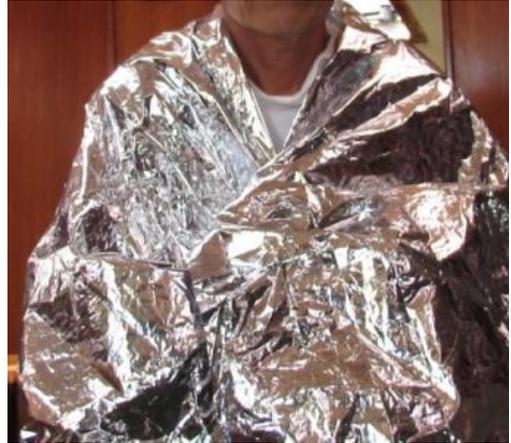
たとえ着替えを持ち出したとしても、乗り移る時に濡らしてしまうかもしれない。そうした時に使えるのが、この銀紙製の保温具だ。ペラペラのものではあるが、これで体を包むようにしているとかなり暖かい。

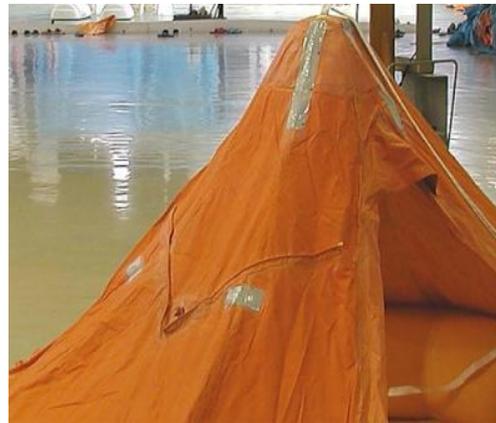
使う段になると、けっこうライフラフトの扱い方には順番通りに作業しなければならない項目と、事前に知っておかなければならないことが意外に多い。この写真のライフラフトの屋根に V 字型に取り付けられたものの目的だった。これは言ってみれば雨どいで、雨がこの部分を伝わって流れて来る所に蓋つきの穴が開いていて、内側から雨水を取ることができる仕組みだ。

またフイゴが入っていて気室の空気が減った時に使うことは知っていたが、床の中心にも独立した気室があってそこへ空気を入れてやるためにも使うものだという。

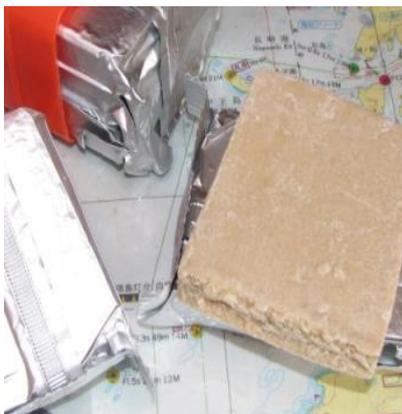
写真は救難食糧として艀装品に入っているビスケットだ。この一枚が確か一人の一日分だったと思う。味は強いて言えばカロリーメイトに似ているが、石鹸のような味と言った方が近いかもしれない。おいしいと一度にたくさん食べてしまうから、口当たりが悪い方がいいという考え方なのかもしれない。

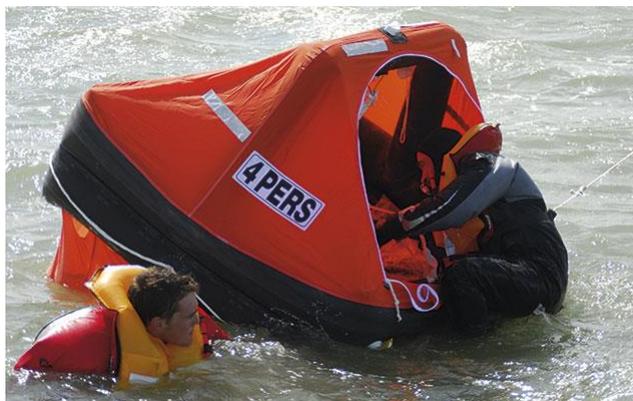
Grabバック装備品

SR規定備品	
防水バック	蛍光色・浮力・艇名
VHF無線機	防水・スペア電池
防水フラッシュライト	LED、予備電球不要・スペア電池
信号紅炎	3
ストロボライト	防水・スペア電池
ナイフ	先が保護されているもの
推奨備品	
飲料水	
PLB (衛星またはAIS)	EPIRBが持ち出しが望ましい
ポータブルGPS	防水スマホAPP等
日焼け止めクリーム	
酔い止め薬	
衛星携帯	予め連絡先を登録しておく

自動索 (赤) 2.5m もやい綱 10.0m
